| <b>NYMPHAEA</b><br>Folia naturae Bihariae | <b>XLVI-XLVII</b> | <b>107-126</b> | <b>Oradea, 2020</b> |

## Cauzele distrugerii rezervației Pețea

*Gábor Paál*

**Rezumat.** Distrugerea ecosistemului termal din rezervația naturală Pârâul Pețea (inclusă în situl Natura 2000 Lacul Pețea) a fost cauzată de activitățile umane din zonă. Cauza secării izvorului termal a fost extracția excesivă de apă termală, mult peste limitele stabilite prin studii hidrogeologice, și nu fluctuațiile recente și regionale ale cantităților de precipitații, așa cum susține un studiu părtinitor.

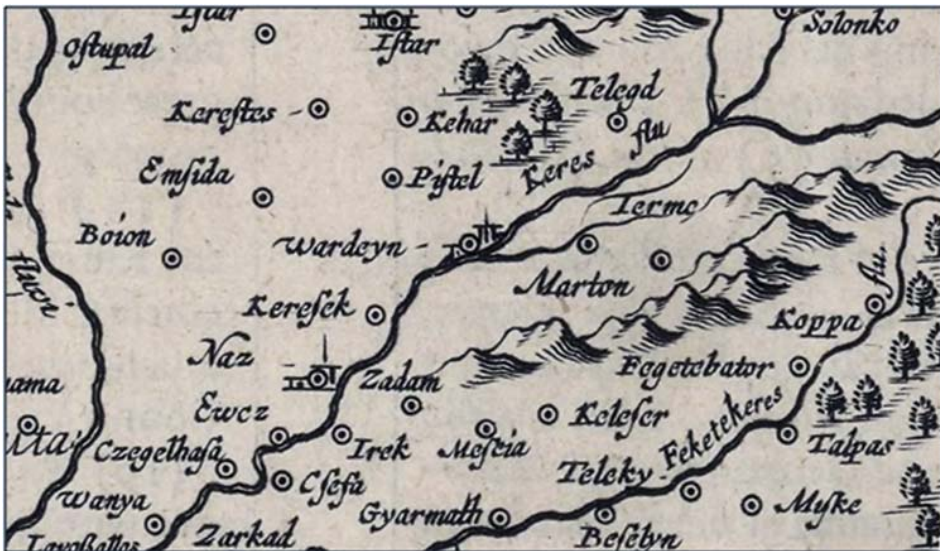
Se cunosc o serie de documente din evul mediu care descriu această stațiune și efectele tămăduitoare deosebite ale apelor de aici. Drept dovadă prezentăm doar un singur exemplu: harta Regatului Ungariei întocmită în Anglia de John Speed în anul 1626, pe care este trecută stațiunea balneară, denumită atunci „Terme”, lângă Sânmartin (Marton) și Oradea (Wardeyn) (Fig. 1).

Figura 1. Fragment din harta lui John Speed, 1626 cu zona Oradea.

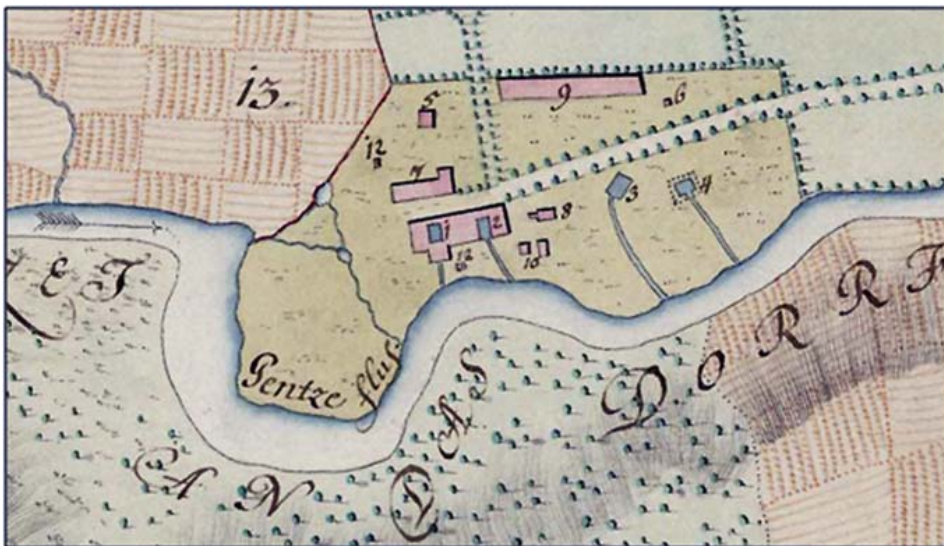
Figura 2. Harta Băilor Episcopiei, din 1775 (sursa: [maps.hungaricana.hu/en/OSZKTerkeptar/706/](https://maps.hungaricana.hu/en/OSZKTerkeptar/706/)).

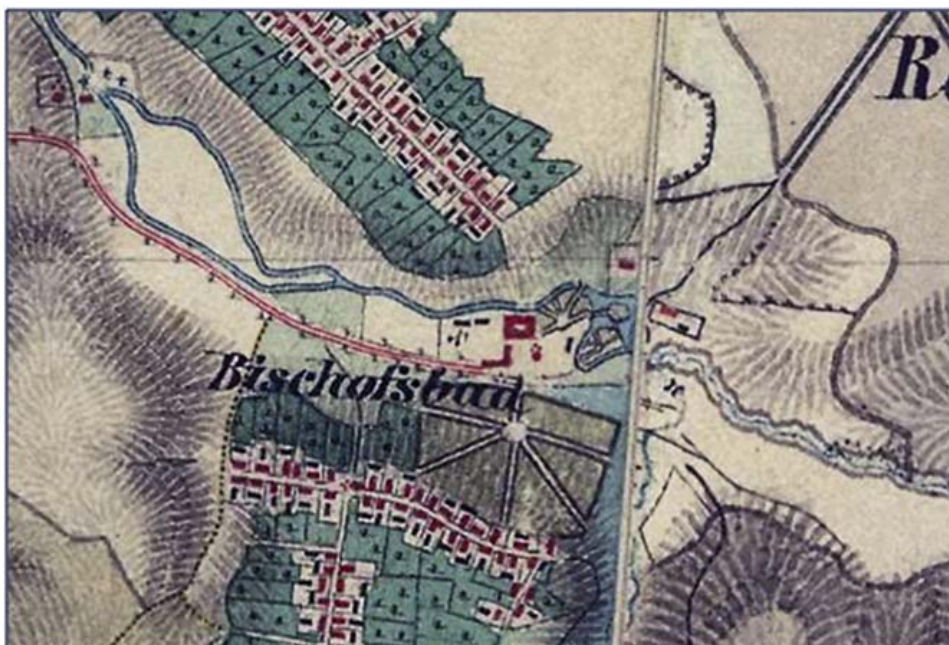
deja golful Peței, denumit ulterior Ochiul Mare, cu alura unui lac și cu două insule construite artificial, legate cu podețe (Fig. 3).

**Figura 3.** Fragment din harta campaniei topografice militare.

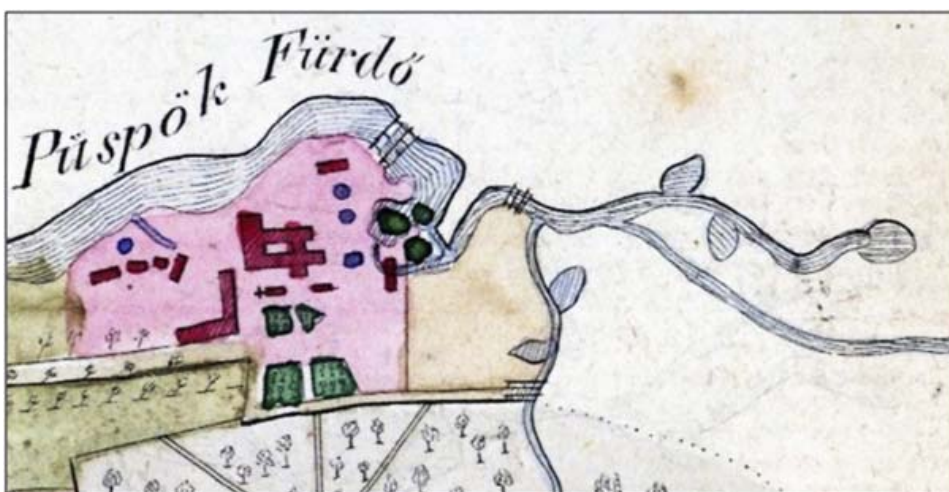
scopiei. Autorul, Antal Mayer, era medicul oficial al stațiunii și în lucrarea să a reușit să descrie toate detaliile naturale, balneare și turistice din aceea vreme, de la formațiunile geologice până la prețul билетelor de intrare la bazine. Din harta aferentă cărții am decupat zona cu izvoarele termale. La vest de Ochiul Mare erau opt izvoare amenajate, captate în băi, iar la est șapte izvoare puternice, la unele din ele cu urmele unor amenajări balneare (Fig. 4).

Se disting și aici golful cu cele trei insule (cu verde), precum și izvoarele superioare Ochiului Mare, ale căror debite erau suficiente pentru acționarea hidraulică a unei uzine. Comparând harta din 1775 cu cele două ulterioare se deduce că în porțiunea Ochiului Mare au fost efectuate intense modificări, s-au construit insule artificiale, canale, îndiguiri etc., finalizând morfologia și aspectul cunoscut la începutul sec. XX. (redat pe multe cărți poștale).

**Figura 4.** Harta Băilor Episcopiei, din anul 1861 (sursa: A. Mayer, 1861).

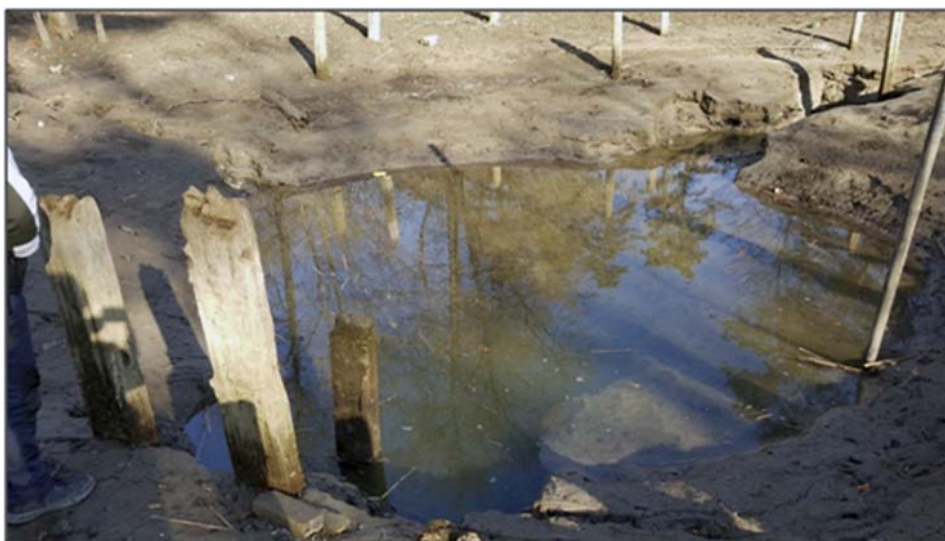
Tot în monografia lui Mayer găsim și prima descriere detaliată a acestui izvor. Autorul remarcă ascensiunea puternică a unei coloane de apă fierbinte, de aproximativ 1 m diametru, din adâncimea de 6 m („3 stânjeni”) a pâlniei izvorului. Apa în ascensiune este plină cu cochilii de melci și suspensii foarte fine („praf, cenușă”), după cum remarcă autorul. Trebuie subliniat că aceeași adâncime de aproape 6 m s-a măsurat și în 1963 de către scafandrii amatori care curățau lacul de plantele invazive. După 2011, palnia de izvor a devenit vizibilă de foarte multe ori, mai bine zis a fost vizibilă preponderent, pe tot cursul anilor. Din păcate, Pârâul Glighii, acest curs de apă temporar, aducând dinspre est apele de precipitații adunate de pe pantele dealului Șomleu, și-a creat drum spre izvor, contribuind substanțial la colmatarea pâlniei. Alimentarea artificială a lacului pentru compensarea izvorului secat și salvarea speciilor, printr-un furtun din forajul apropiat, a avut efecte identice, erodand sedimentele din fundul lacului. Conform măsurătorilor recente, pâlnia nu mai are decât 2 m adâncime (Fig. 6).

**Figura 6.** Balta din pâlnia izvorului, în data de 9.02.2019.
